## VERWITTERUNG

## ÜBER ACCOYA®

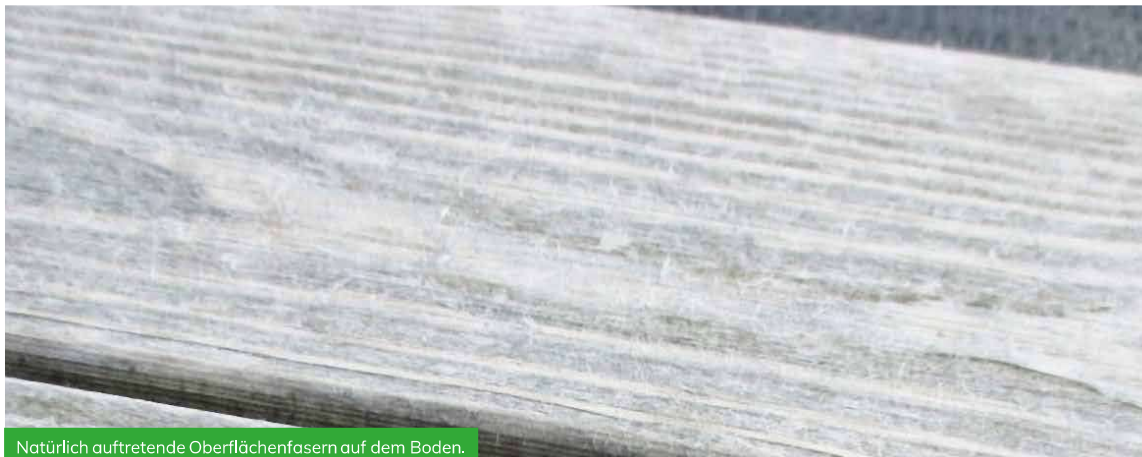
Natürlich auftretende Oberflächenfasern auf dem Boden.

Je höher die Menge oder die Intensität der UV-Oberfläche ist, desto schneller entwickelt sich dieser Prozess. Es ist anzumerken, dass diese Fasern auf allen exponierten Holzarten, einschließlich Accoya®, insbesondere auf flachen Oberflächen, wie Böden gebildet werden. Ein geripptes Bodenprofil neigt dazu, diese Fasern anzusammeln, was es umso auffälliger macht.

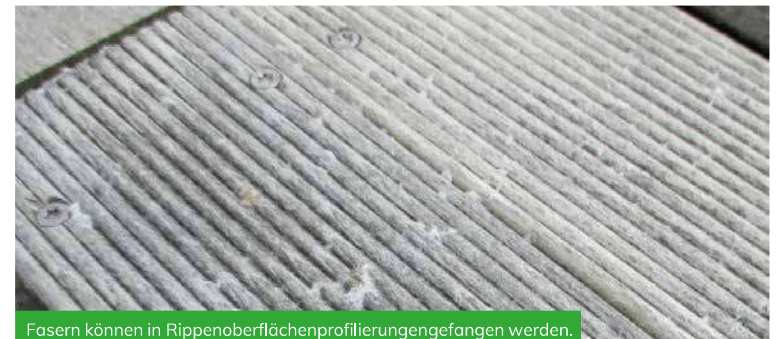
Fasern können in Rippenoberflächenprofilierungengefangen werden.

In all diesen Fällen ist die Haltbarkeit des Accoya® Holzes in keiner Weise beeinträchtigt. Jedoch empfiehlt es sich, regelmäßig alle losen Fasern zu entfernen, da diese sich an einem Ort sammeln, wo sich dann Organismen niederlassen, was zur Verunstaltung des Holzes führen kann.

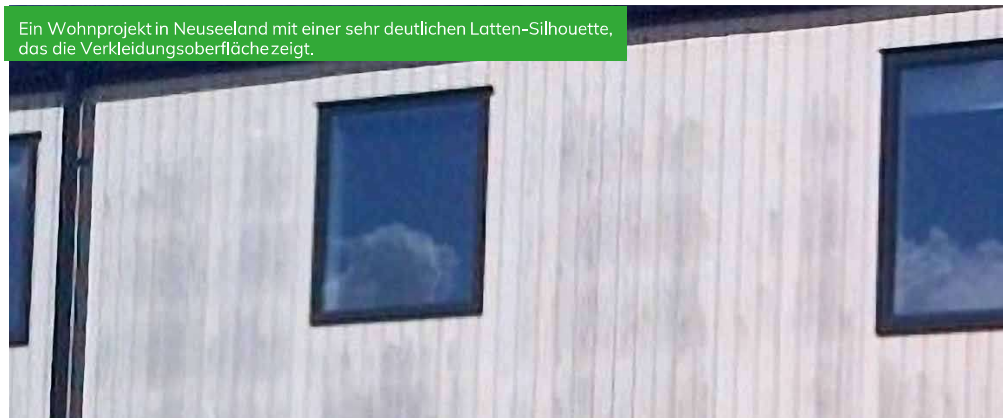
Ein Wohnprojekt in Neuseeland mit einer sehr deutlichen Latten-Silhouette, das die Verkleidungsoberfläche zeigt.

Bei einigen Projekten zeigte sich ein deutliches Muster, das den Unterrahmen hinter dem Accoya® wider- spiegelt. Dies wird durch die Wärmeübertragung vom Gebäude auf die Accoya®-Bretter verursacht, wodurch der durchschnittliche Feuchtigkeitsgehalt am Ort der Schnittstelle verringert wird.

Trockenere Bedingungen bedeuten weniger Schimmel-bildung, weshalb die Grenzflächen klar sind, während der Rest der Oberfläche Schimmel aufweist. Beachten Sie, dass dieser Effekt an jeder Fassade, bei jeder Art von Verkleidung oder Tafelmaterial beobachtet werden kann.

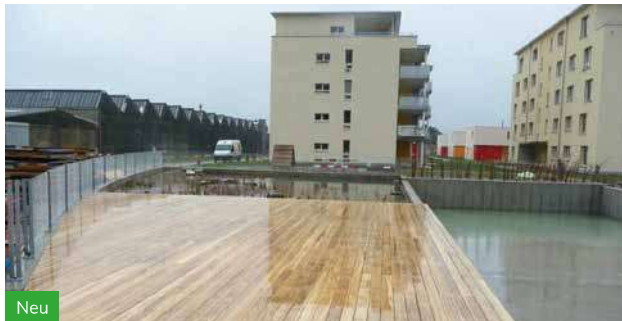
## BODEN FÜR EIN ÖFFENTLICHES SCHWIMMBECKEN, OESINGEN, SCHWEIZ

Der Boden in Oesingen wurde direkt nach Installation (links), nach 10 Monaten (Mitte) und nach 30 Monaten (rechts) fotografiert.

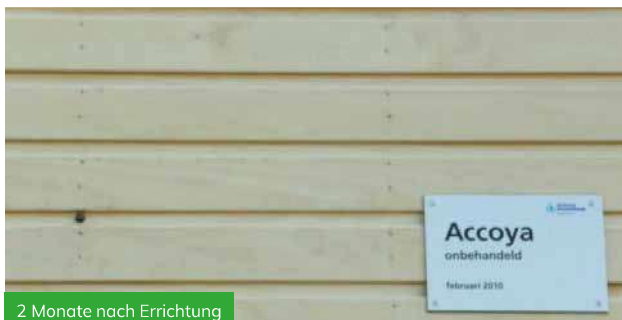
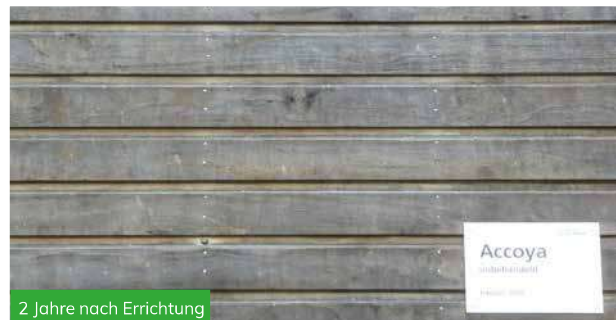
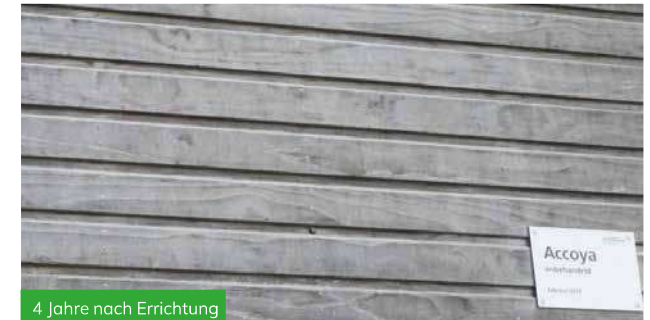
## BÜROVERKLEIDUNG, VROOMSHOOP, NIEDERLANDE

Ein Teil der nach Südfassade wurde im April 2010 mit Accoya® verkleidet und seitdem nicht gepflegt. Die Bilder zeigen die Fassade Im Juli 2010, 2012, 2014 (von links nach rechts).

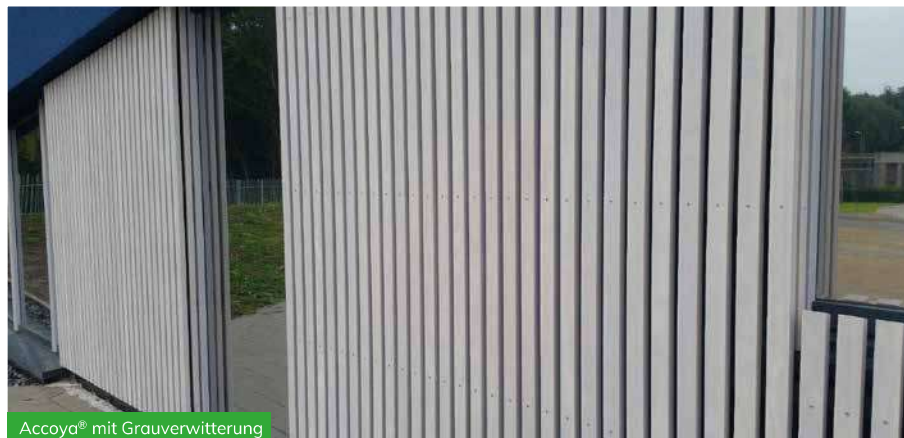
Accoya® mit Grauverwitterung

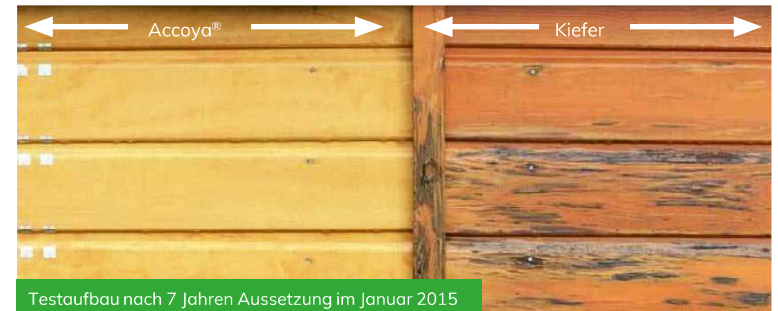
Für eine vergleichbare Leistungsbewertung von Accoya® und unmodifiziertem Kiefernholz, beschichtet mit einer halbdurchlässigen Beize, wurde bei BM Trada eine südseitige Verkleidungsanlage aufgebaut.

Das lichtdurchlässige Beizsystem bestand aus einer pigmentierten Grundierung mit zwei Decklacken. Die verwendeten Verkleidungsplatten wurden in Form einer Stülpeschalung angebracht, wobei die obere Kante auf einen Radius von  $\pm 10$  mm abgerundet wurde.

Nach fast 7 Jahren südlicher Belichtung in einer schwierigen Umgebung befanden sich die Accoya®-Platten in einem weitgehend brauchbaren Zustand, wobei nur 2 der 7 Verkleidungsplatten deutliche Belege für Stress in Form von Schimmel- oder Mehltauwachstum zeigten.

Es wurde festgestellt, dass die Kiefernplatten eine starke blaue Pilzverunreinigung entwickelt hatten, die zu einer lückenhaften und diskontinuierlichen Entartung unter der Beschichtung führte. Die Integrität der Beschichtung auf den Kiefernplatten wurde als schwer beeinträchtigt befunden. Ein starkes Abblättern und Abschälen der Beschichtung erfolgte nicht nur entlang der abgerundeten Schulterdetails, sondern auch an den ebenen Flächen, wo Oberflächenrisse und Krakelierungen aufgetreten waren.
